# ÜKS NELJAST RÕNGAST

Pika elu jooksul kõvasti vintsutada saanud DKW F5 kabriolett on taastatud selliseks, nagu oleks ta äsja tehast välja tulnud. Lisaks on sellel konkreetsel autol oma märgiline roll Eesti vanasõidukite ajaloos.

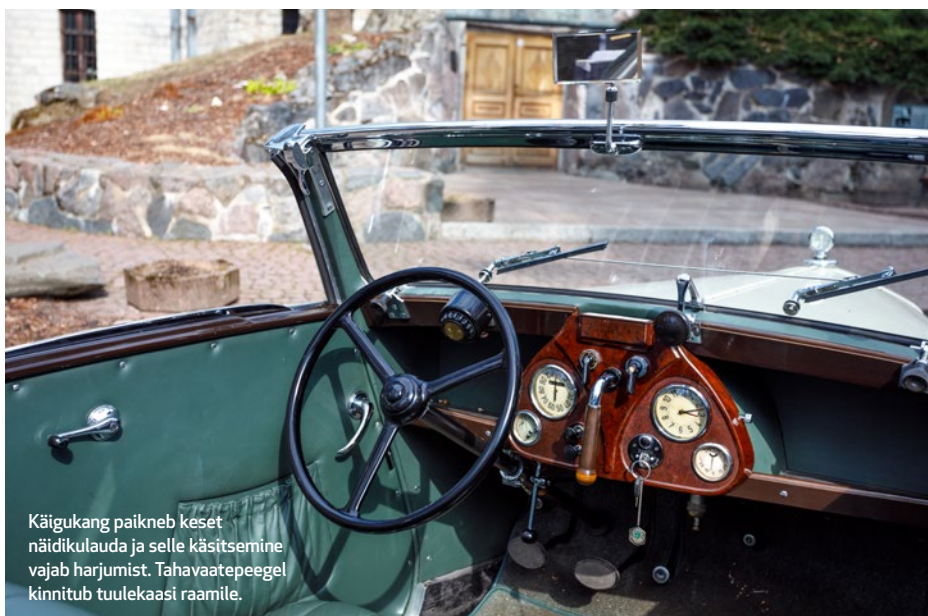
Käigukang paikneb keset näidikulauda ja selle käsitsemine vajab harjumist. Tahavaatepeegel kinnitub tuulekaasi raamile.

Käigukastis on kolm käiku, see paikneb mootori ees, mistõttu tavapärasel käigukangi auto põrandal ei ole. Armatuurilaua keskel asuv käigukang nõuab harjumist ja alguses tekitab ikka parasjagu segadust. Autol on trosspidurid, mis on võrreldavad olukorraga, kui keegi püüaks tänapäevast autot käsipiduriga peatada. Pidurdustekond on pikk ja liikluses sõites tuleb olla ekstra ettevaatlik. Kaasreisidajad võivad imestada, kui head närvid juhil on, et ta nii rahulikult pidurdab. Tegelikult on juhil selg märg ja piduripedaal põhja vajutatud. Ülevaatuspunktis käivat sellise sõiduki pidurikontrolli nii, et vaadatakse, kas esituled on terved? Kui on terved, siis järelikut pidurid töötavad.

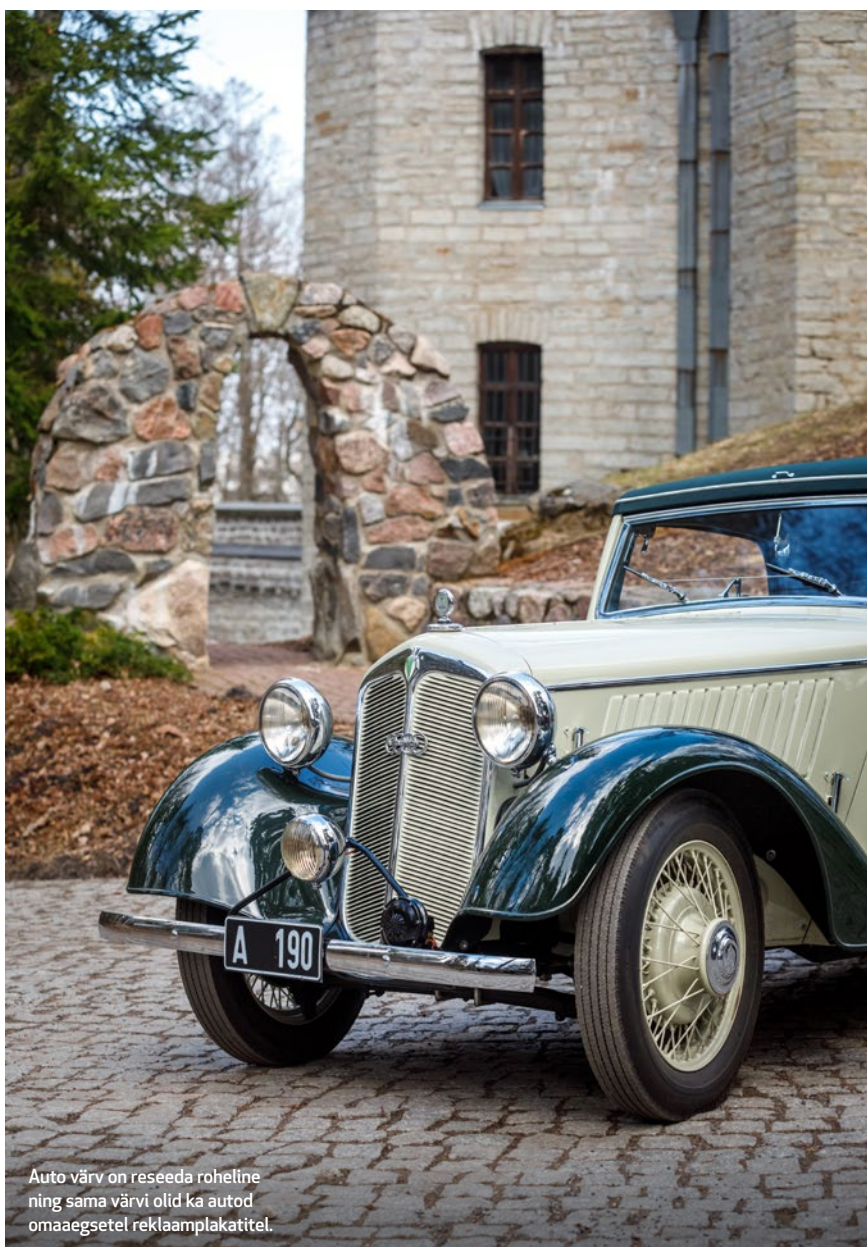
Auto värv on reseeda roheline ning sama värvi olid ka autod omaaegsetel reklaamplakatil.

Autot katab täpselt õige värv, tehasest tuligi ta reseedada rohelisena. Kahvatu rohekas-hallikas värv on nime saanud reseedada nime kandva ilutaima järgi. Erinevates valgusoludes võib see värv paista hallikast õrnroheliseni. Kui auto maalri juurest tuli, oli ka taastajate peas esimene mõte, et kas tõesti? Oli seda nüüd vaja! Kui kroomdetailid said külge ja lisandusid kontrastvärviga poritiivad ja katus, siis läks auto ilusaks. Värviskeemis on oluline roll poritiivade ja katuse tumerohelisel kontrastvärvil, kusjuures need ei peagi olema mõlemad täpselt sama tooni rohelised. Katuseriie ja interjöörü nähk on uued, kuid täpselt autentset koopiaid, mida on võrreldud ka originaalsete näidistega. Värviskeemidest oli autot ostes saadaval ka tumepruun beeži katusega ja tumesinine. 1936. aastast mindi üle teistsugusele värviskeemile.

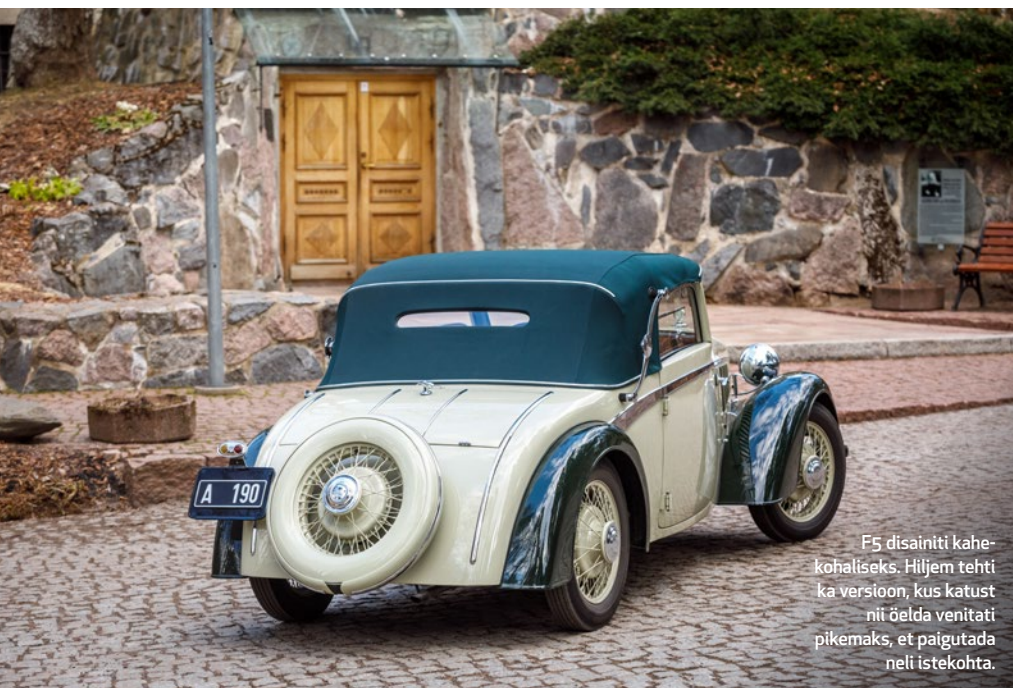
F5 disainiti kahe-kohaliseks. Hiljem tehti ka versioon, kus katust nii õelda venitati pikemaks, et paigutada neli istekohta.

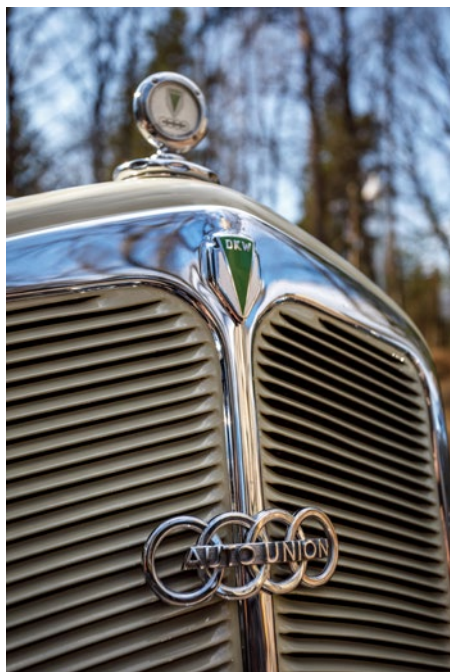
Veermik on DKW autodel mudelipõlvkondade lõikes pisut erinev, aga põhikontseptsioon on sama. Esisild veab, tagasild on kõikuv, lehtvedru on paigaldatud põiki, kinnitatud ainult keskelt. See pidi tagama, et kui kurvis tsentrifugaaljõu toimel auto hakkab vajuma, siis rattad jäävad ikka vastu

maad. Mootor on kahetaktiline, kahesilindriline, odavamatele tehti 600 cm<sup>3</sup>, aga põhiosas olid kasutusel 700 kuubikulised jõuallikad. Kumba mootoriga on tegemist, seda pole pealt vaadates lihtne öelda, peab olema spetsialist. Kütusepump ei ole. DKW oli ju mootorrattatehas ja nii tõstsid insenerid kütusepaagi lihtsalt kõrgemale ja kütus voolab otse peale. Kütust tuleb segada õliga vahekorras 1:25. Nagu kinnitab ka kerge proovisõit, siis DKW põriseb nagu mootorratas ja suitseb ka natuke. „Kui keegi küsib, et miks sul auto suitseb, kas mootor on korrast ära, siis vastupidi, siis ongi korrast! Kuna karter on kuiv, siis miski peab vältvõlli õlitama.“
