# Auto, mida valmistati kõigest 251 eksemplari

DKW oli omaaegsel Saksamaal üks levinumaid autosid, kuid mõnda selle versiooni valmistati vaid käputäis. Üks selliseid on ka 1938. aastal Wachsmuthi keretehases valminud 2-kohaline Front Luxus.

## DKW F7 Front Luxus 2-sitz, 1938

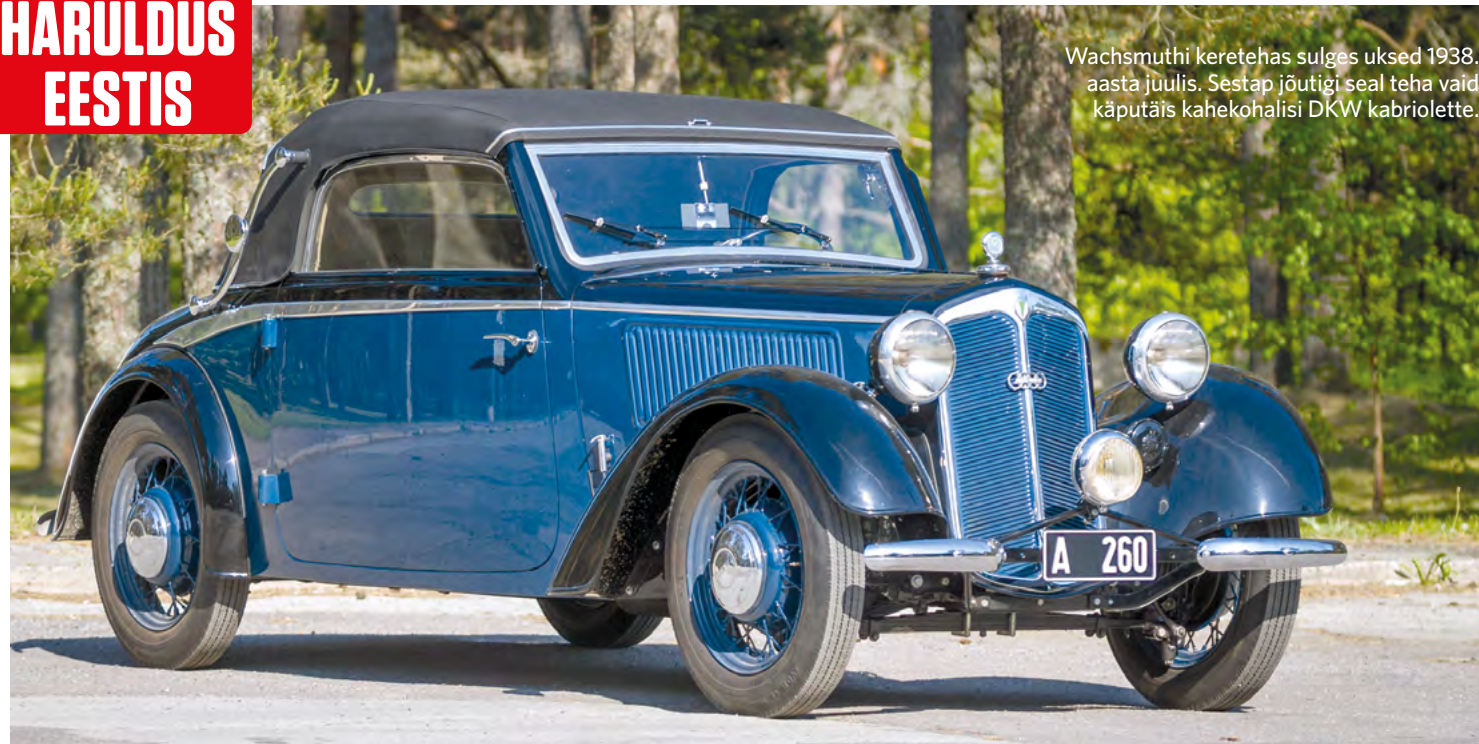
Wachsmuthi keretehas sulges uksed 1938. aasta juulis. Sestap jõutigi seal teha vaid käputäis kahekohalisi DKW kabriolette.

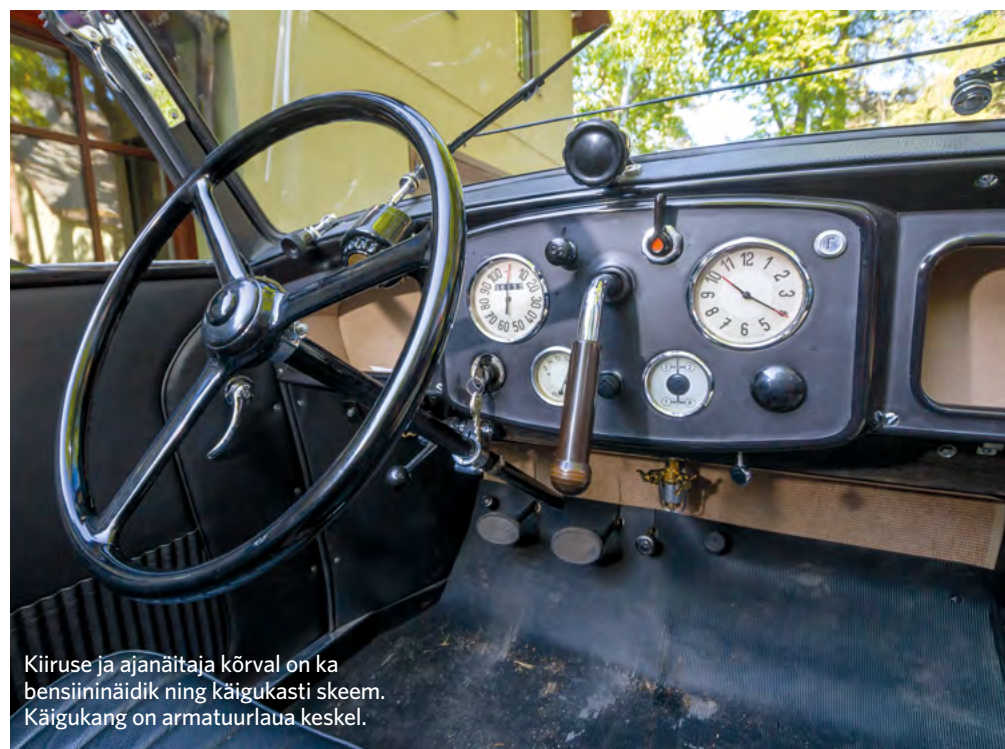
Kiiruse ja ajanäitaja kõrval on ka bensiininäidik ning käigukasti skeem. Käigukang on armatuurlaua keskel.

Vana auto teevad huvitavaks detailid, võtame kas või näidikute funktsioonid ja erinevad asukohad. Näiteks esitulede indikaatoriteks on laternate peal asuvad punased klaaskat-

ted, mis süttivad koos laternate sisselülitamise, jahutusvee temperatuuri näidik asub kapoti kaunistuse küljes, armatuurlaual asetsev bensiininäidik töötab vaakumiga ja vajab näidu värskendamiseks aeg-ajalt pumpamist, vastava varda leiab näidiku küljest jne. Teisisõnu jätkub tänapäeva autost DKWsse ümberistujal avastamisrõõmu pikemaks ajaks.

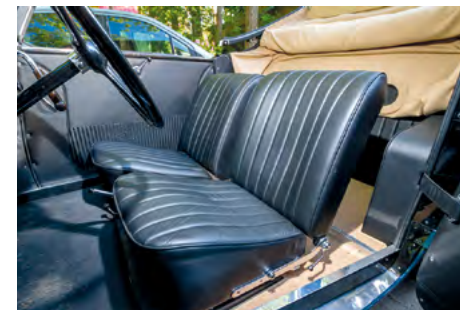
Doonorautol sõitjateruumi sisustus puudus. Istmed leiti Soomest, nahkkate on uus.

leiti Soomest. Tõsi, nende seisukord oli selline, et restaureeritud autosse ei saanud neid otse tõsta, kuid nende pealt sai vedrustuse ja eeskuju uute nahkkatete õmblemiseks.

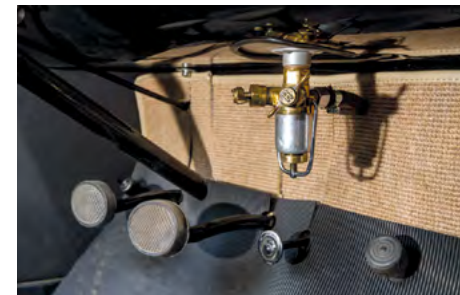
Jalaga vajutatav starter (paremal) ning sõitjateruumist keeratav besniinikraan (ülal).

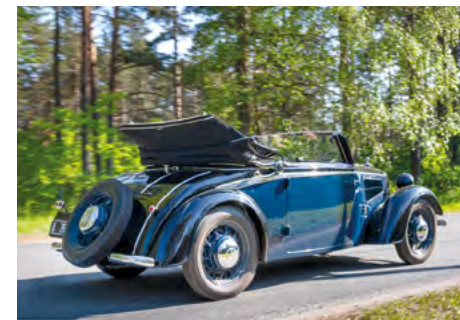
Suure täpsusega otsiti ka sobivat katusematerjali, sest algupärane katus oli hävinenud.

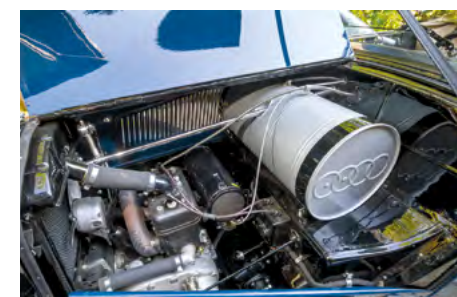
DKW kahesilindriline ja kahetaktiline jõuallikas teeb 20 hobujõudu.

Kuna rodsteri alusvanker ja jõuallikas on sama nagu teistel DKW mudelitel, siis läksid kasutusse kunagi varem soetatud osad. Jõuallikas on 700 cm<sup>3</sup> kahetaktiline bensiinimootor, millel võimsust 20 hobujõudu. Käigukastis on käike kolm ja veavad esirattad. Kuna kahetaktiline jõuallikas tarbib kütusena õli ja bensiini segu (suhe 25 : 1), siis saadab vana DKWd sõidu ajal ka mõningane suitsupilv. Vana mootor tiksab üllatavalt vaikselt toonil, tänapäeva mõistes ei maksa muidugi erilist dūnaamikat oodata, kuid linnas liigeldes veidi üle 800 kilogrammi kaaluva DKW-ga teistele jalgu ei jää. Tootja lubas omal ajal tippkiiruseks 85 km/h.

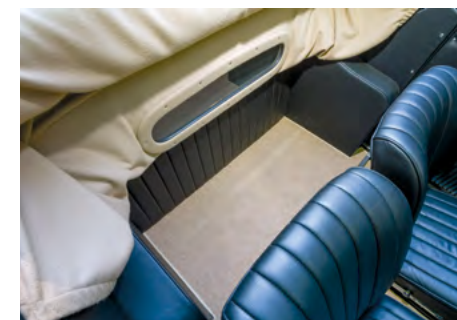
Kuigi seda autot valmistati vaid kaheistmelisena, pandi käetoed ka taha.
